Храм Смоленского образа Божьей матери в селе Бунырево Алексинского уезда – памятник архитектуры середины XVIII века

The Church of the Smolensk Image of the Mother of God in the village of Bunyrevo of the Aleksinsky district is an architectural monument of the middle of the XVIII century

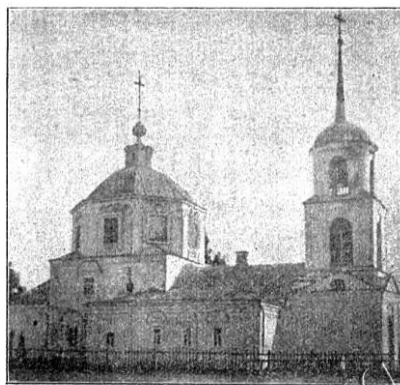
Рис. 1. Храм в с. Бунырево Алексинского уезда.

На фотоснимке изображен храм с северно-западной стороны, хорошо просматривается колокольня и придел (небольшая пристройка со стороны северного фасада церкви, имеющая дополнительный алтарь для богослужения – прим. автора).

Храм представляет собой однокупольную одноапсидную постройку, которую можно отнести к типу русского храмового зодчества под названием «корабль», поскольку он имеет массивную ку-

бическую центральную часть, соединенную с колокольней прямоугольным зданием (трапезной), внешне напоминающим силуэт корабля. Особенностью данного типа является размещение архитектурных составляющих храма на одной продольной оси. Данный архитектурный прием появился в конце XVII в. и широко распространился в эпоху барокко (условное название стиля русской архитектуры последних десятилетий XVII — первых лет XVIII века.- прим. автора)

На основе рис.1, демонстрирующего северный фасад храма и фотоснимка храма из архива ИИМК РАН [10, Л.44] (рис.3) с южным фасадом, автором была составлена план-схема храма (рис.2).

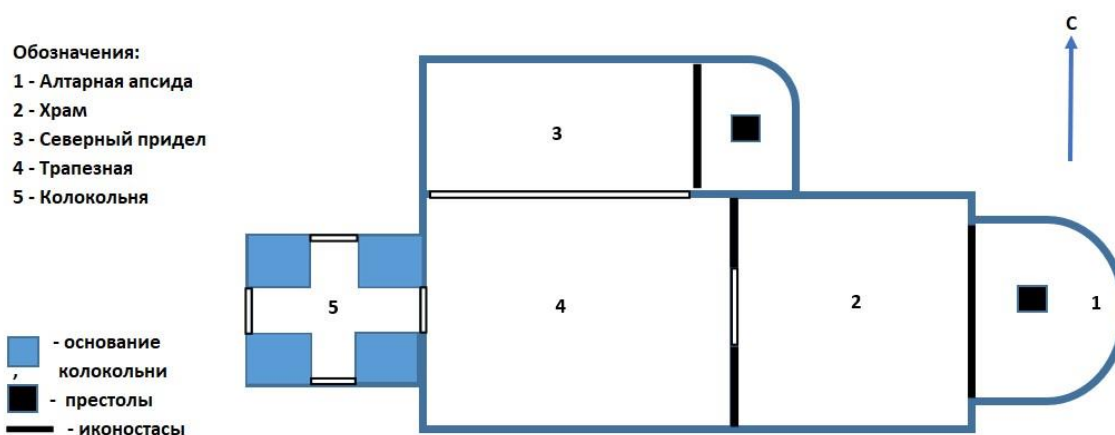
Рис.2 План-схема утраченного храма в селе Бунырево.

Данная план-схема позволяет утверждать, что архитектурные составляющие храма выстроены четко по одной оси, за исключением северного придела.

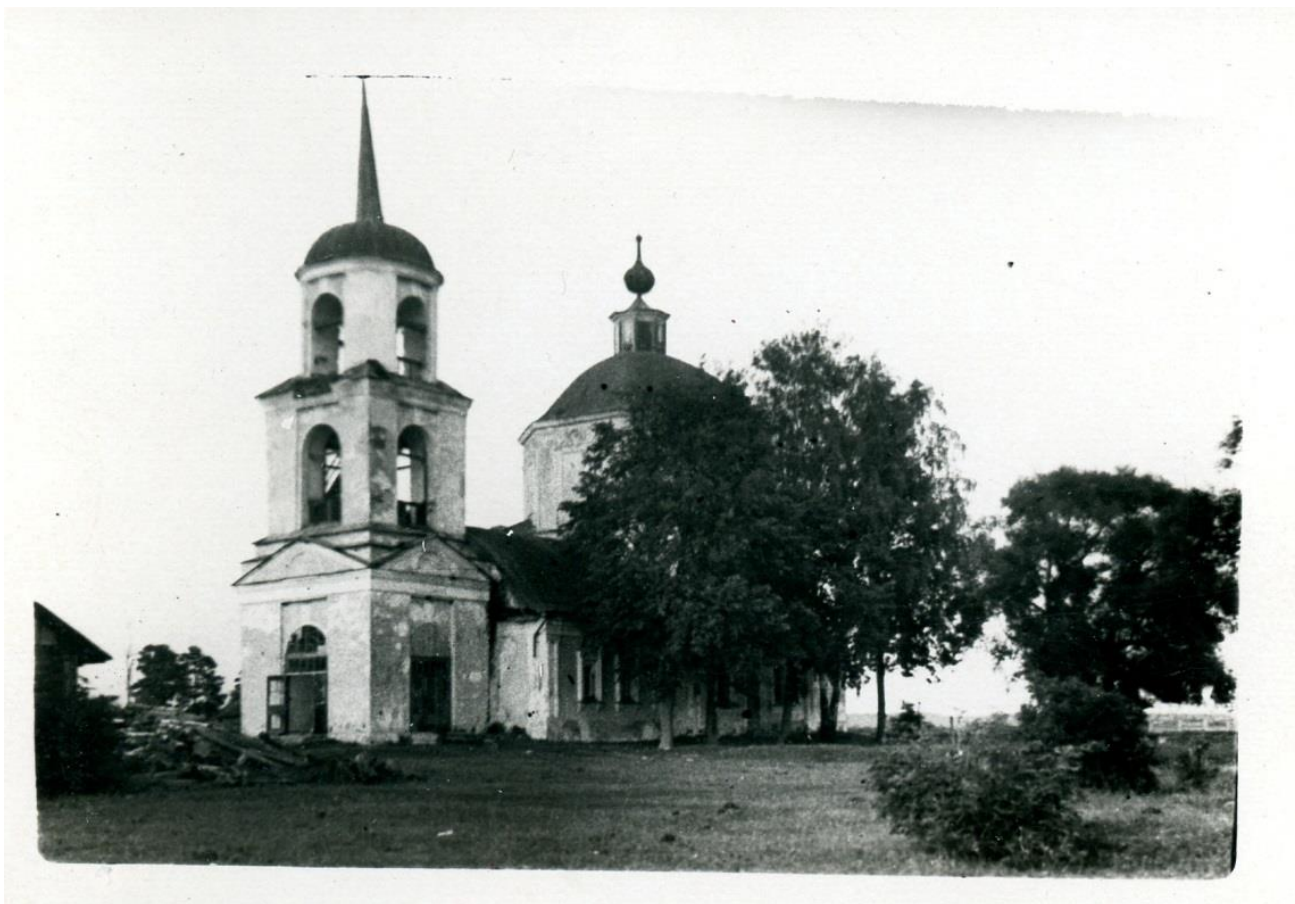
Рис.3 Общий вид южного фасада храма с колокольней.

Тульский исследователь Г.А. Доррер в рамках археологической разведки остатков городища при селе Бунырево в августе 1938 г. произвел визуальный осмотр церковного здания и провел фотофиксацию ее архитектуры [10, Л.44,45,46]. Данный фотоматериал из архива ИИМК РАН публикуется впервые. На рисунке 3 представлен вид на храм с юго-западной стороны.

По фотографии хорошо заметно, что церковное здание имеет признаки запустения: на главках отсутствуют кресты, с яруса звона колокольни сняты колокола, в окнах выбиты стекла, витражи над входом в храм разбиты, дверь распахнута. Вдоль

южного фасада храма посажена аллея из шести лип, которая загораживает часть трапезной и восьмерика храма. Непосредственно справа от липовой аллеи не наблюдается наличия старого сельского кладбища, закрытого в 1899 году. Исходя из этого, можно сделать вывод, что кладбище располагалось справа от алтарной апсиды, ближе к дороге.

Слева от колокольни на некотором удалении находились две сосны, за которыми располагалось старообрядческое кладбище села Бунырево. На рисунке 4 изображен северный придел храма.

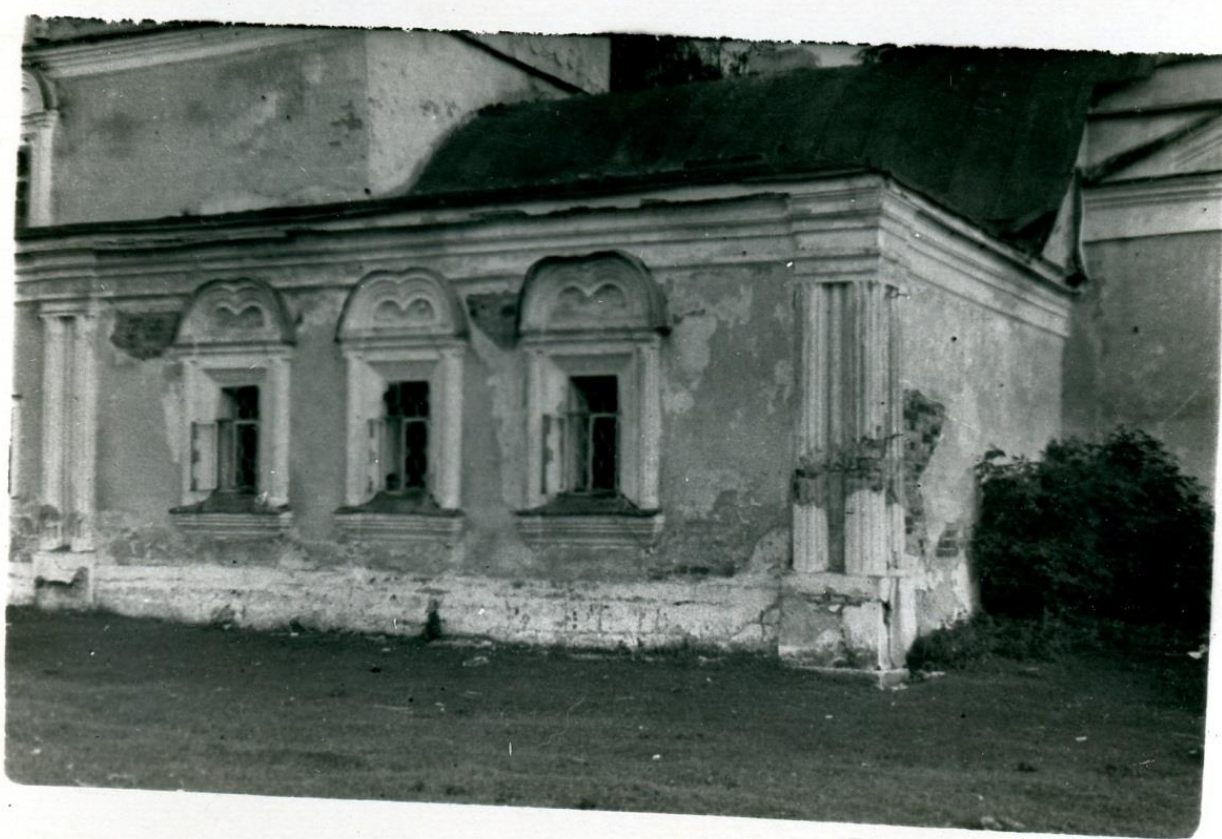
Рис.4 Придел во имя Благовещения пресвятой Богородицы.

Как видно из рисунка 4, северный придел имеет прямоугольную форму, накрыт односкатной крышей и значительно выступает за пределы трапезной.

Один из внешних углов придела, тяготеющий к алтарной части, скругленный. В приделе имеется четыре окна, три из которых имеют одинаковые наличники и карнизы.

Четвертое окно, расположенное в алтарной части придела, не имеет внешних украшений.

Анализ рисунков 4 и 5 показывает, что форма наличников и карнизов окон север-

ного придела и окон первого и второго яруса четверика схожа.

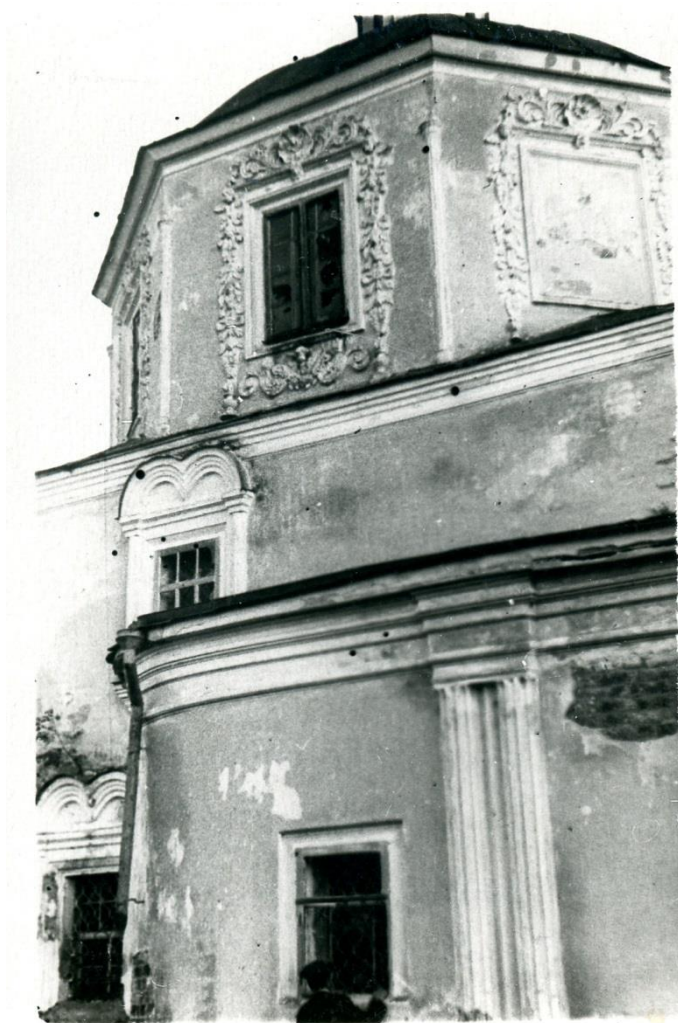
На рисунке 5 изображен фрагмент «восьмерика на четверике», позволяющей определить, что декор окон первого и второго яруса четверика идентичны, а окна светового барабана больше по размеру и украшены богатой лепниной.

Рис.5 Центральная часть храма с частью северного придела.

На световом барабане расположены как обычные окна, так и ложные окна (ниша на стене, повторяющая размеры и очертания окна – прим. автора). В середине одного из ложных окон размещена фреска. По всей видимости, фрески были размещены во всех ложных окнах светового барабана. С учетом того, что село Бунырево издавна славилось своими штукатурщиками и лепщиками, работающими в Крыму, на Кавказе и Кубани [8, с.23], можно предположить, что штукатурные и лепные работы в храме проводили сами сельчане.

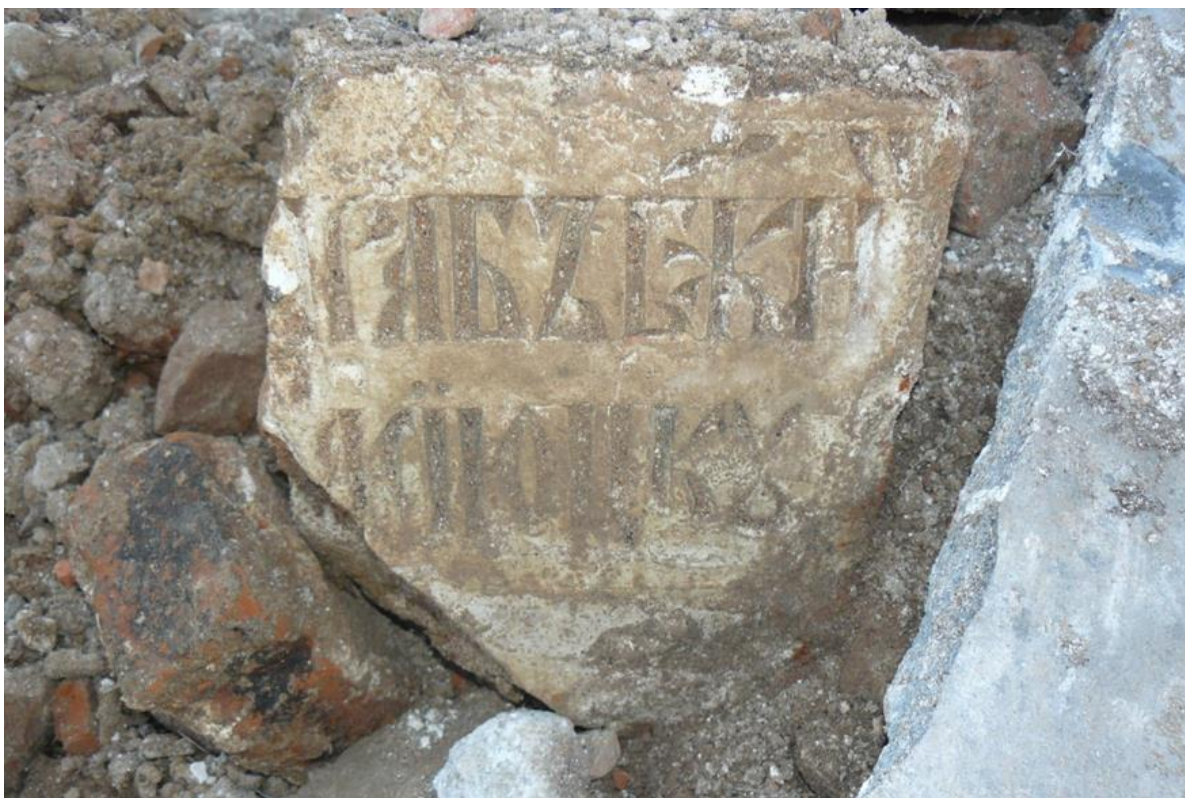
Во время обследования развалин храма автором в июне 2021 года был обнаружен фрагмент подобного камня со славянской вязью (Рис. 6).

*Рис. 6. Фрагмент камня со славянской вязью на церковном месте, 2021 г.
Источник: из личного архива автора*

Анализ фотографии показал, что надпись сделана уставом (тип письма кириллицы с геометрически чётким рисунком букв. Появился под влиянием греческого унциального письма - прим. автора) и гласит: первая строка - «...рабъ Б(о)ж(и)й, вторая строка – «...сію цку».

Таким образом фрагмент первой строки совпадает с частью надписи на могильном камне, расшифрованной Троицким [14, Л.6.]. В материалах Троицкого [14, л.16-16об] со ссылкой на монастырские описи 1764 года указано, что: «...церковь значится каменная «соборная», в то время еще неотстроенная, а при ней придел Благовещения

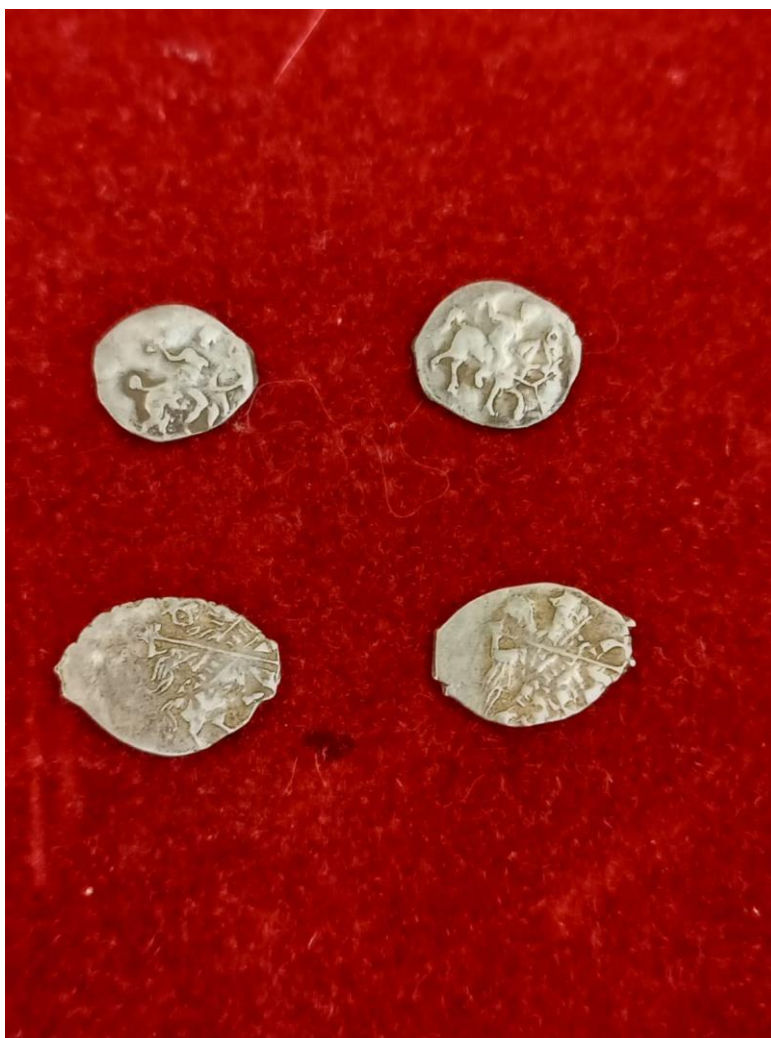
*Рис. 7. Монеты, найденные на церковном месте.
Источник: из личного архива С.В. Горина*

На фотоснимке в верхнем ряду показана «денга» Ивана IV Грозного (середина XVI века). В нижнем ряду - копейка царя Михаила Федоровича, датируемая первой половиной XVII века (автор благодарит Сергея Валерьевича Горина за предоставленные материалы). Находки монет является еще одним косвенным фактом, позволяющим отнести становление Воскресенского монастыря к эпохе Ивана Грозного [6].
